Intern rapport nr. 2286

Vegrekkverk- vedlikehold og gjenbruk

Vegteknisk avdeling, Vegdirektoratet

Report Title: <i>Project Report 18/2002</i>			
Damage to the safety barrier using snow clearing equipment Kjell G. Robbersmyr			
Project no: 8 2002 300		Task: Investigation of the behaviour of a safety barrier. Determination of the deformation by using different support posts.	
		Author: Kjell G. Robbersmyr	
Institute: SENTEK / Agder University College		Type of Report: Project Report	Report no: 18 / 2002 ISSN 0808-5544
Client: Norwegian Public Roads Administration, Directorate of Public Roads. P.O.Box 8142 Dep N – 0033 Oslo, Norway		Summary: The performance of the safety barrier in contact with snow clearing equipment was determined by performing a full scale test at Lista Airport. The test involves a truck, which presses the safety barrier at a prescribed point and distance. Two types of tests are executed: <ul style="list-style-type: none"> • Determination of the damage by pressing the safety barrier to an agreed maximum deformation. • Determination of the damage to the safety barrier using a truck with a mounted snowplough, and swerving along the safety barrier. Using video camer

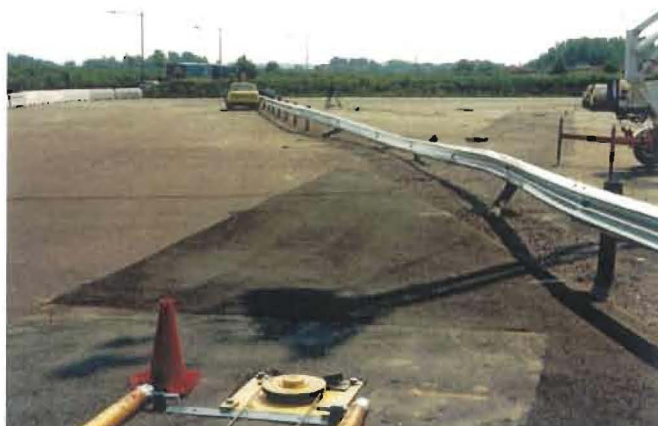
Ved påkjørsel skal skinnen løsne fra stolpene eller stolpene skal brekkes av slik at skinnen holdes inn mot kjøretøyet i sin opprinnelige høyde. Skinnen er montert så høyt at kjøretøyet ikke tipper over skinnen. Skinnen gir noe etter under kollisjonen. Det maksimale utslaget under en kollisjon med en 1500 kg tung bil som kommer inn mot rekkverket i en vinkel på 20 grader og med 110 km/t kalles arbeidsbredde W. For et stålskinnerekkverk festet til trestolper med 4 m stolpeavstand er arbeidsbredden ca 1,8 - 2 m. Rekkverkskinnen fører bilen tilbake på vegbanen over en strekning på ca 15 m.

Bilde 1 viser et typisk kollisjonsforløp

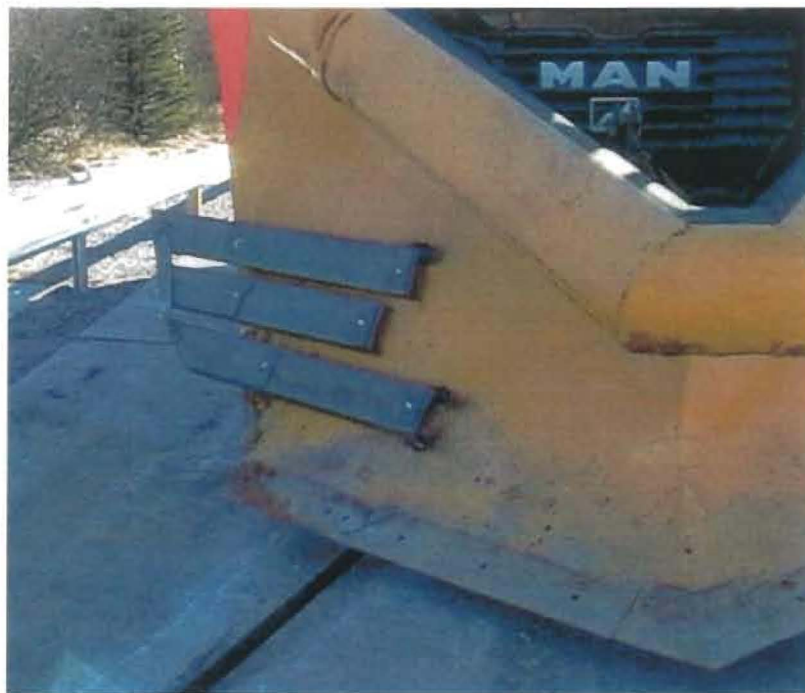
Bilde12 viser testplogen med forlengelse av snøvingen

Det ble kjørt 8 ganger langs rekkverket med gradvis større press til siden mot rekkverkskinnen.

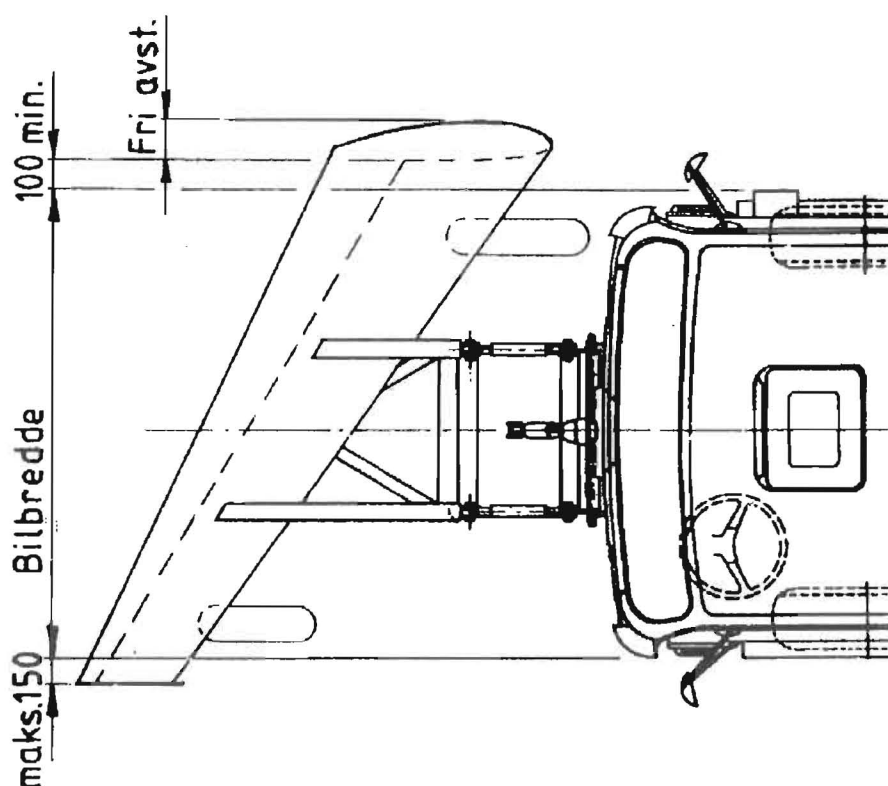
Fig. 1

Det er således utformingen av plogvingen sett i forhold til skjæret og rekkverkstolpenes mykhet som avgjør mulighetene for brøyteskader i form av kutt nederst på stolpene. Det er også av stor betydning om rekkverket er utstyrt med utblokkingsbøyler. Utblokkingsbøylene bygger rekkverkskinnen ca 12 cm ut fra stolpen. Betydningen av utblokkingsbøyler i kollisjonssammenheng er omdiskutert, men vil klart være gunstig for å redusere kuttskader fra plogskjæret mot stolpene.

For å redusere skader på trestolpene er det overfor plogskjærleverandørene presisert at det ytterste høyre skjæret skal skråskjæres slik at tuppen på skjæret ikke stikker ut til høyre utenfor selve plogbladet. Det er viktig at brøytesjåførene ved skifte av skjær alltid påser at nye skjær som monteres, har avkappede hjørner.

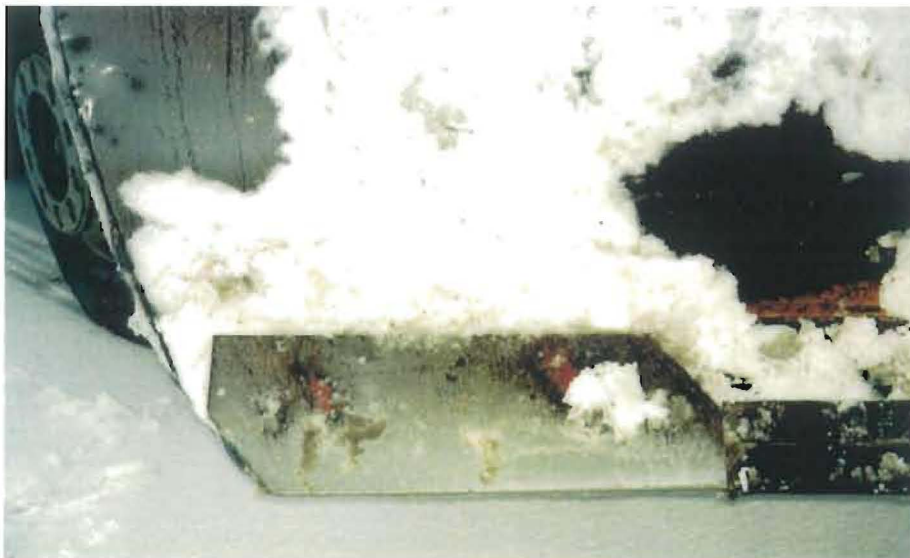
Bilde 16 viser et avskåret vegskjær for montering ytterst på plogen.

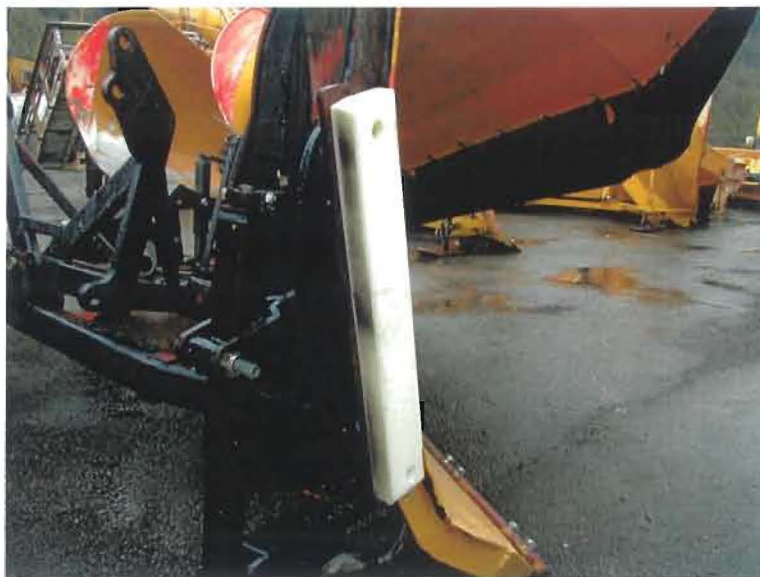
Vegvesenet i Sogn og Fjordane har vært spesielt opptatt av brøyteskader. De har derfor sveiset på snøplogvingen en stålplate på høyre side som det kan skrues fast en plastplate til. Denne blir da liggende mot rekkverket. Dette er gjort for å unngå avskraping av galvaniseringen på rekkverkskinnene. Men ved å benytte forskjellige tykkelser på plastplatene vil dette kunne være en måte også å tilpasse plogene til rekkverkene og deres mykhet. Dette er en enkel og fin løsning for å redusere noen av plogskadene.

Bilde 17 viser snøvingen påmontert plate av neopren

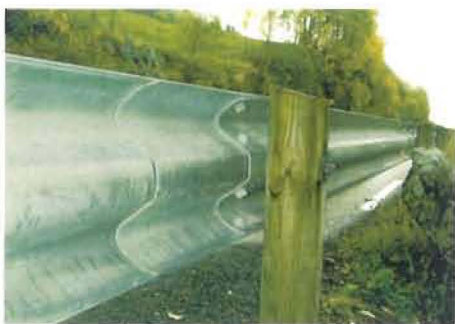
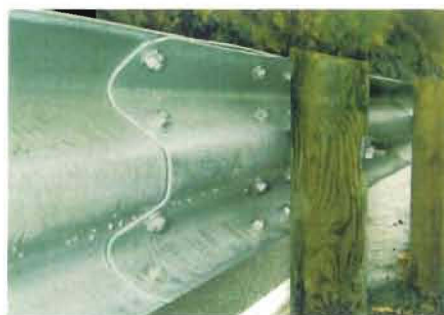
Det foreligger flere muligheter for å forhindre at plogskader på rekkverkskinnene oppstår. Det har fra Vegdirektoratets side vært fremmet forslag om forsterkning av rekkverket nettopp i det partiet hvor utklemmingen finner sted i partiet fra 0 til 80 cm foran stolpene. Dette kan gjøres enten ved å montere en kort skinne på baksiden av den vanlige skinnen på dette stedet alternativt forlenge skinnene med 80 cm slik at disse får en overlapping i det utsatte partiet. Bilde under viser to alternative forsterkninger av rekkverket.

Høsten 2001 ble det satt opp noen prøvestrekninger i Sogndalsdalen med disse to løsningene. Rekkverket har nå to vintersesonger bak seg. Resultatene så langt er meget gode. Det er derfor grunn til å anta at dette er løsninger som allerede nå kan tas i bruk på vegpartier fortrinnsvis på høyfjellet med mye snøbrøyting under vanskelige forhold hvor stålskinnen er festet til de stive trestolpene.

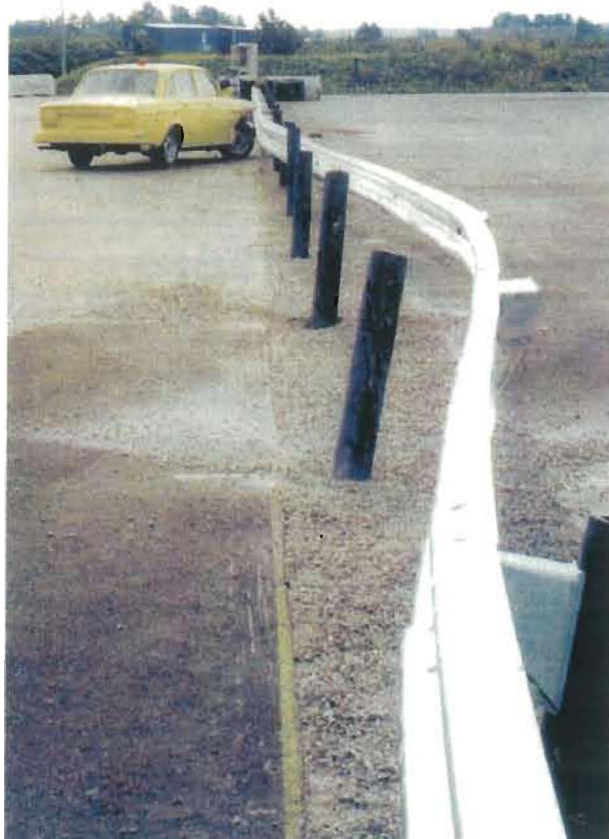
Bilde 20 viser test av plaststolper ved med 110 km/t og 20 graders påkjøringsvinkel

Plaststolpene er laget av en spesiell type polyetylen. Dette materialet utmerker seg ved en stor evne til å absorbere energi ved deformasjon og bøying. Etter en bøying på nær 90 grader går stolpene som vist på bildet, tilnærmet tilbake til sin opprinnelige form uten vesentlig tap av styrke. Disse egenskapene gjør stolpene spesielt interessante når det gjelder påkjøringsegenskaper og vedlikehold.

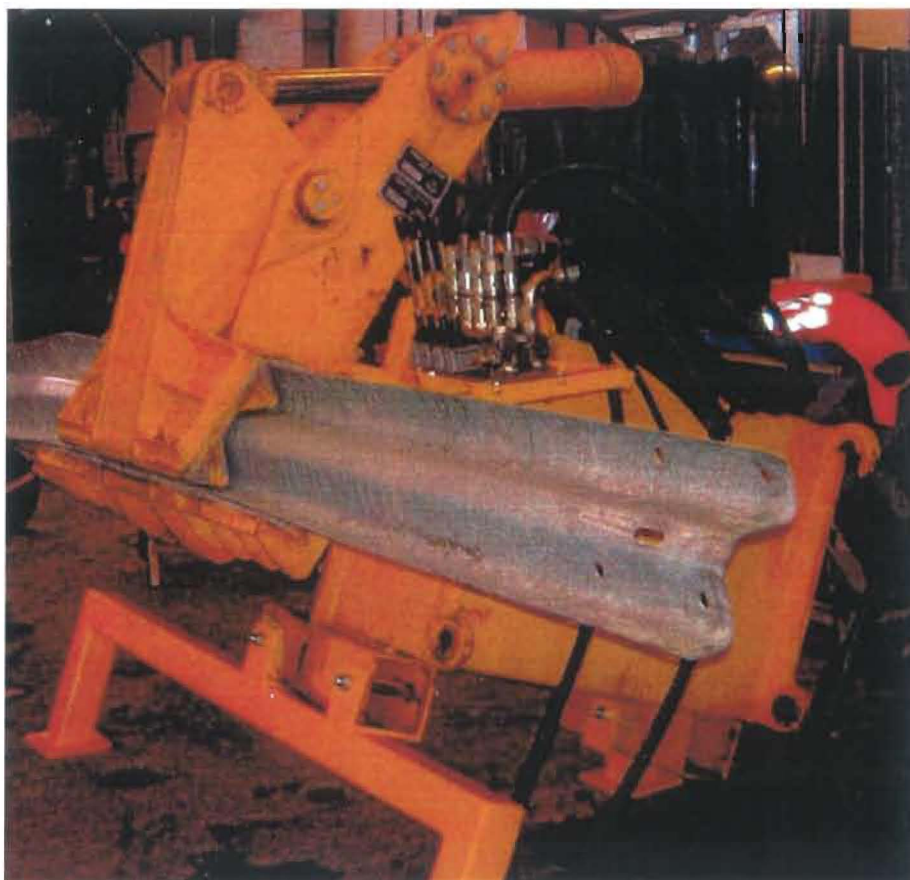
Maskinen ble opprinnelig laget for å rette opp rekkverket der det er montert langs veien. Det er imidlertid en rekke fylker som har tatt ned skadede rekkverkskinner. Disse ligger ofte lagret på enkelte vegstasjoner. Det er stilt spørsmål om det ikke kunne være god økonomi å rette disse skinnene fremfor å kjøpe nye. For å gjøre dette mulig er det ved Flagstad vegstasjon laget en oppstillingsbukk for Gripper maskinen slik at denne kan brukes stasjonært. Bilde 25 viser en slik stasjonær oppstilling hvor maskinen er drevet fra et eget hydraulisk aggregat.

Bilde 25 viser en slik oppstilling.

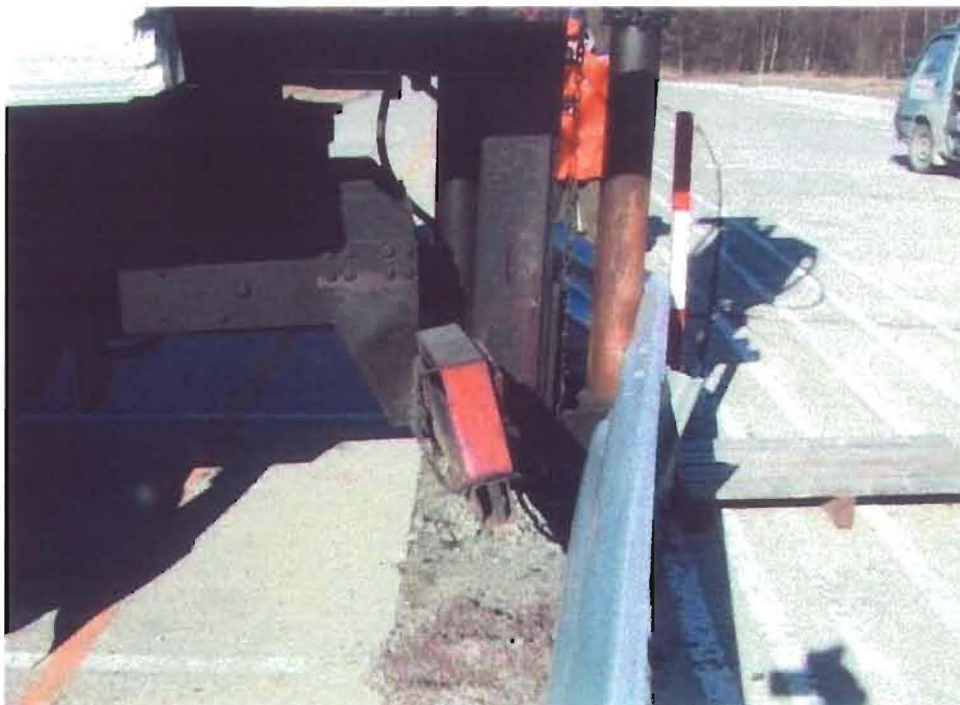
Support posts: Material: steel, dimension: 2000x100x60x4, number: 8. (The so-called Sigma post). The pig pressed the rail in the centre between the post no. 3 and post no. 4.

Picture 2. The initial deformation of the rail at initial deformation.

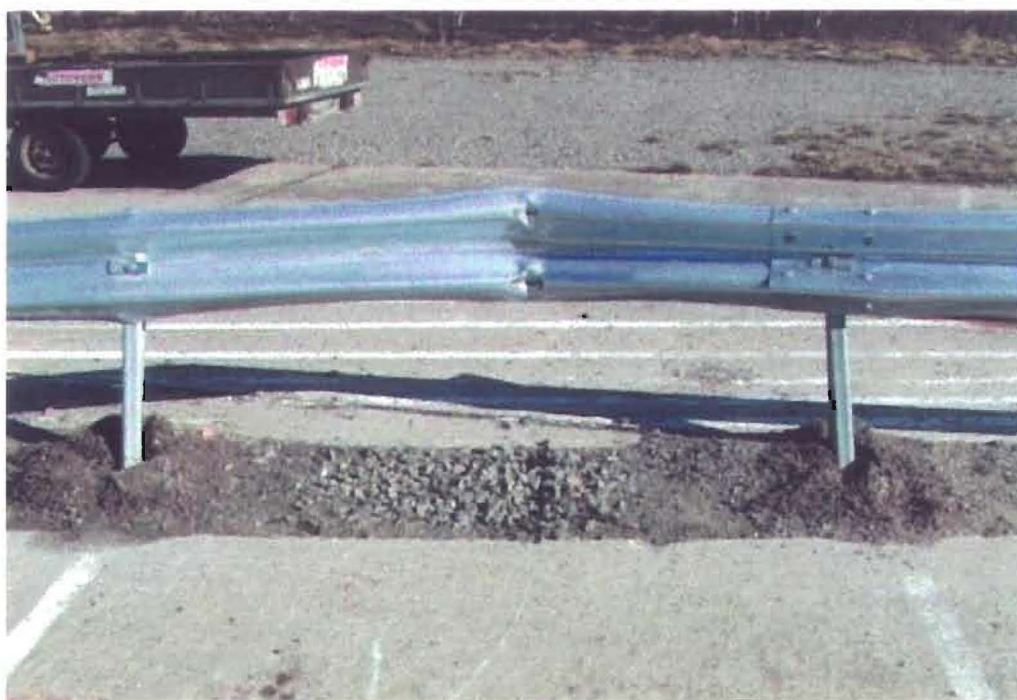
Picture 4. The hit point.

Post no.	1	2	3	4	5	6	7	8
Measured permanent deformation [mm]	0	50	280	240	70	20	0	0

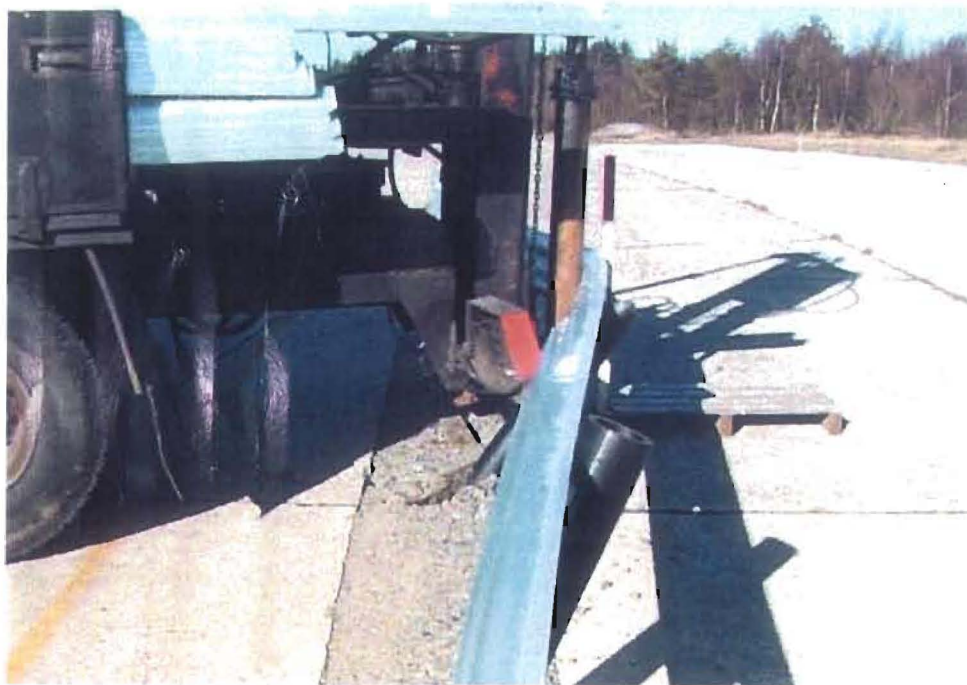
Support posts: Material: plastic (Borealis HDTE development grade TL 2000.10), dimension: 2000x140x14, number: 8. Notice: The post is a tube.

Picture 6. The initial deformation of the rail.

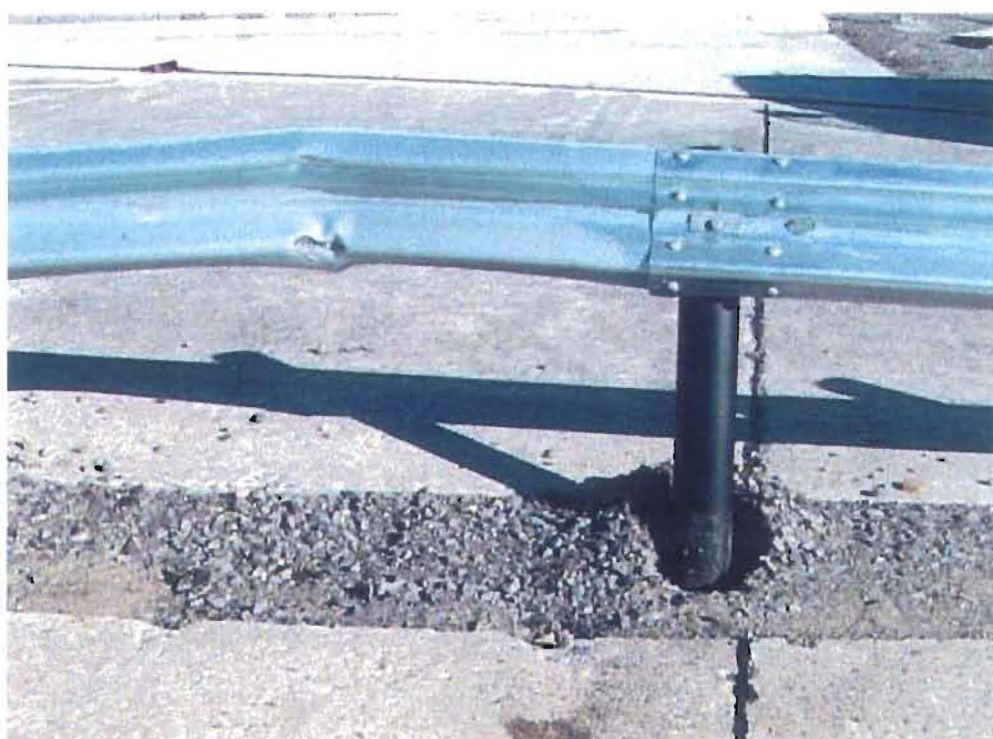
Picture 8. The hit point.

Post no.	1	2	3	4	5	6	7	8
Measured permanent deformation [mm]	0	70	180	200	60	20	0	0

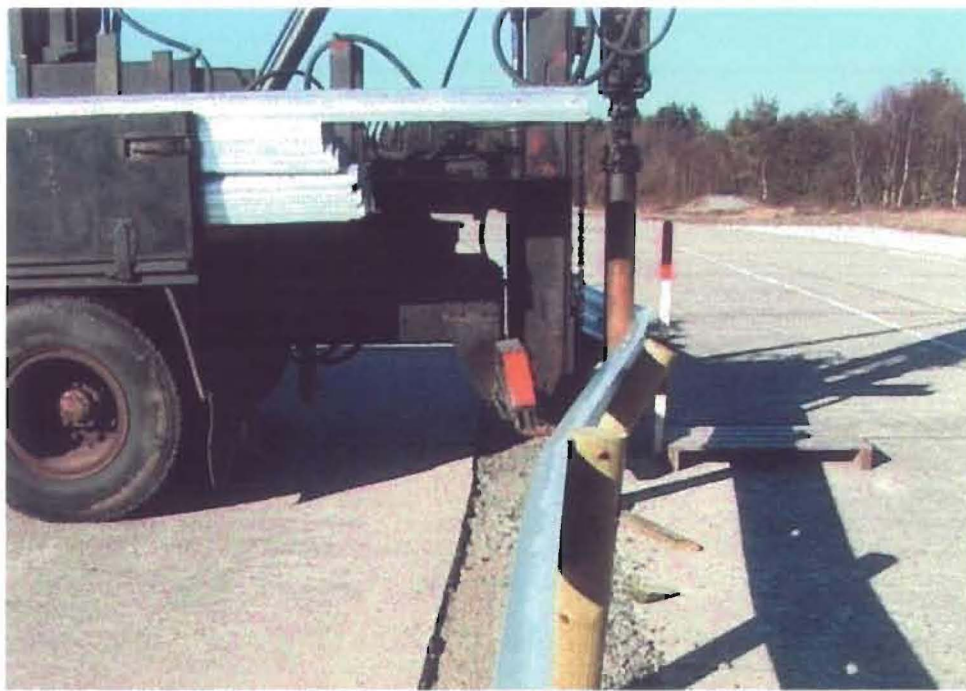
Support posts: Material: wood, dimension: 2000x140, number: 8.

Picture 10. The initial deformation of the rail.

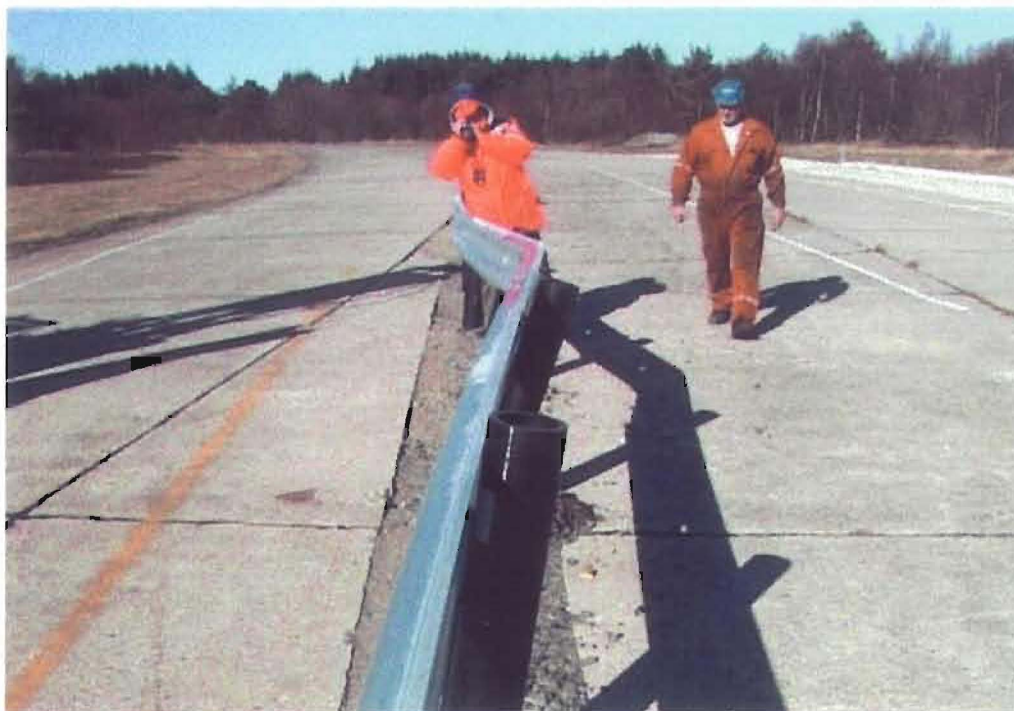
Picture 7. The permanent deformation of the rail.

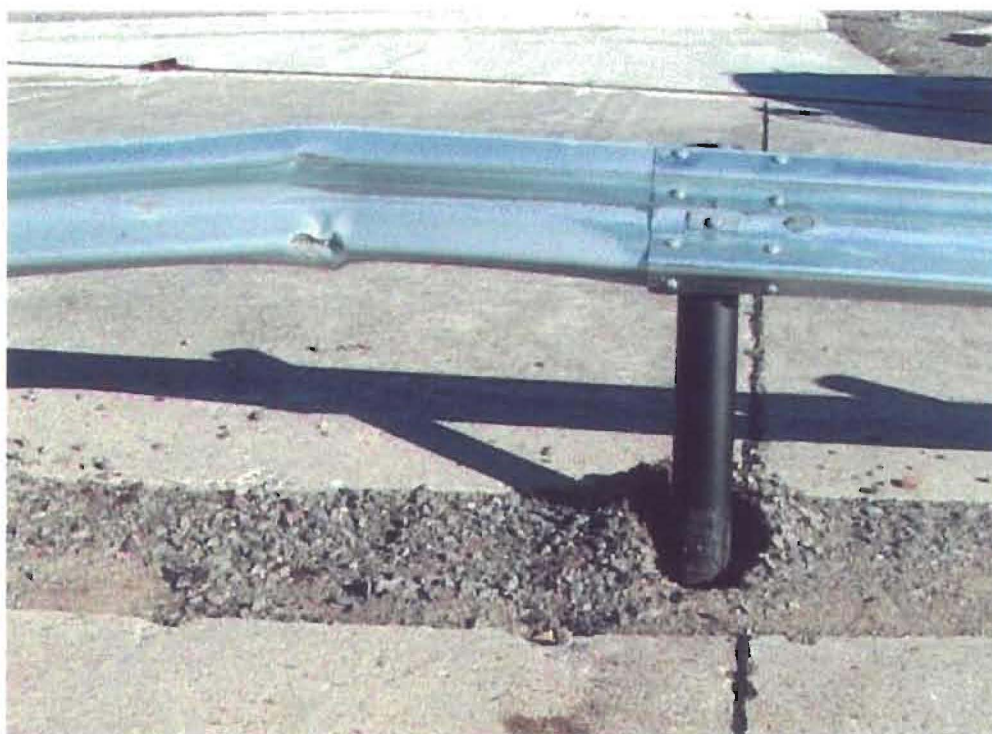
Picture 8. The hit point.

Post no.	1	2	3	4	5	6	7	8
Measured permanent deformation [mm]	0	50	280	240	70	20	0	0

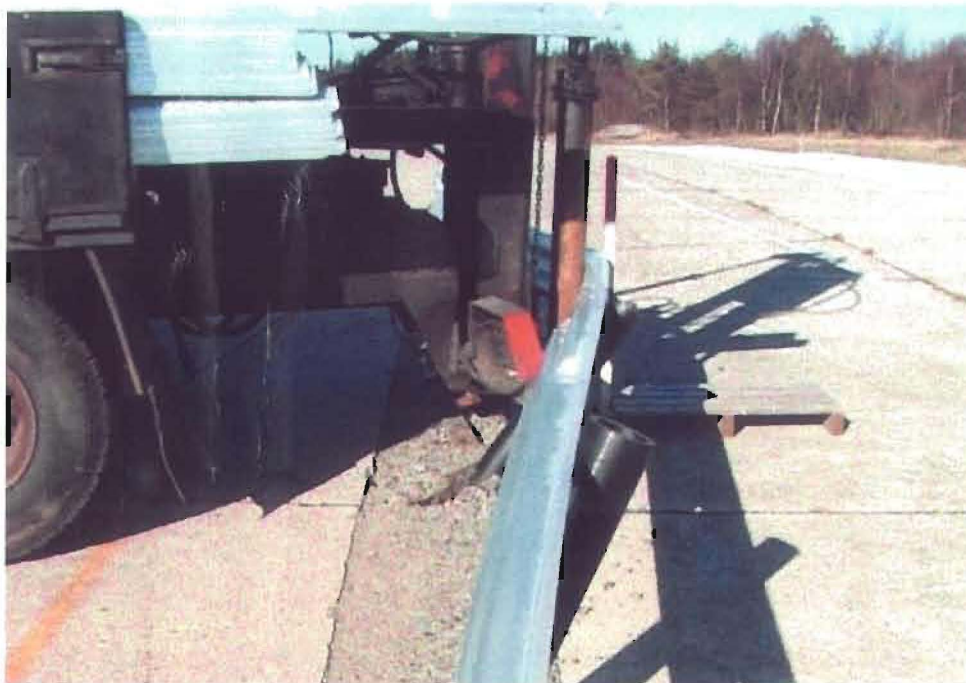
Support posts: Material: plastic (Borealis HDTE development grade TL 2000.10), dimension: 2000x140x14, number: 8. Notice: The post is a tube.

Figure 6. The initial deformation of the rail.
